# ОПЫТ ЭКСПЛУАТАЦИИ УЭЦН ПРИ ПОВЫШЕННОМ СОДЕРЖАНИИ СЕРОВОДОРОДА

**В** публикации описан опыт разработки и результаты промышленных испытаний УЭЦН для эксплуатации в агрессивных скважинных условиях Оренбургского НГКМ. По заданию заказчика, специалисты ЗАО «Новоцвет-Пермь» совместно с научно-исследовательскими центрами создали два поколения насосных установок для работы при содержании сероводорода свыше 6% (2 г/л) при угрозе интенсивного сульфидного коррозионного растрескивания металла. **Итогом работы стали успешные ОПИ установки с ресурсом работы в условиях ОГНГКМ не менее двух лет, которые уже сегодня могут быть предложены в качестве серийно выпускаемого оборудования**

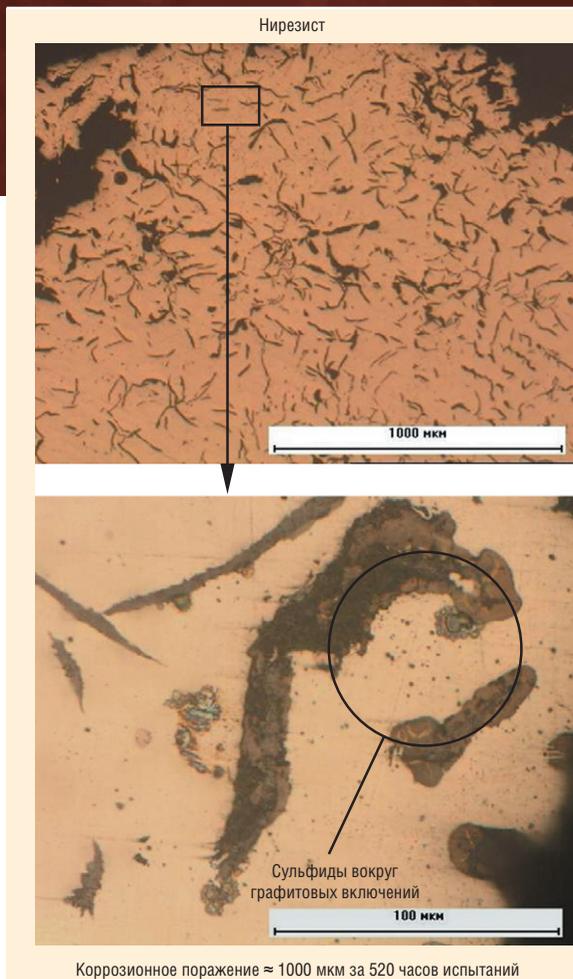
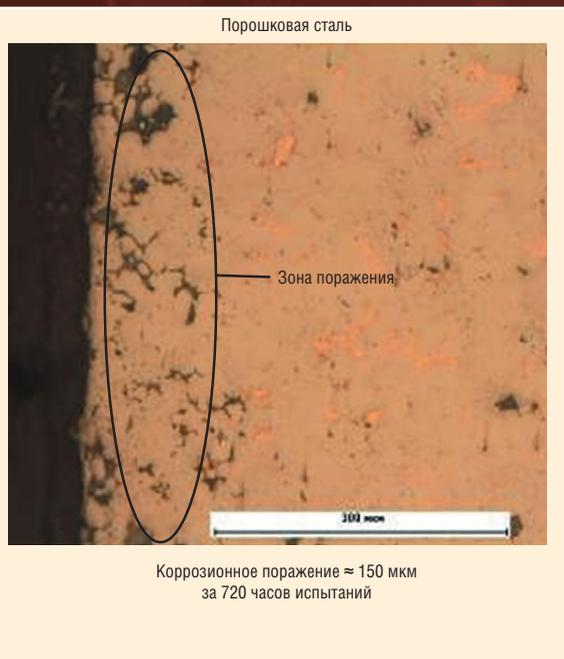
Рис. 1. Результаты испытаний материалов ступеней насосов на СКРН

В то же время, порошковый материал выдержал испытания на СКРН при нагрузке  $0,8\sigma_{0,2}$  в течение 720 часов (рис. 2).

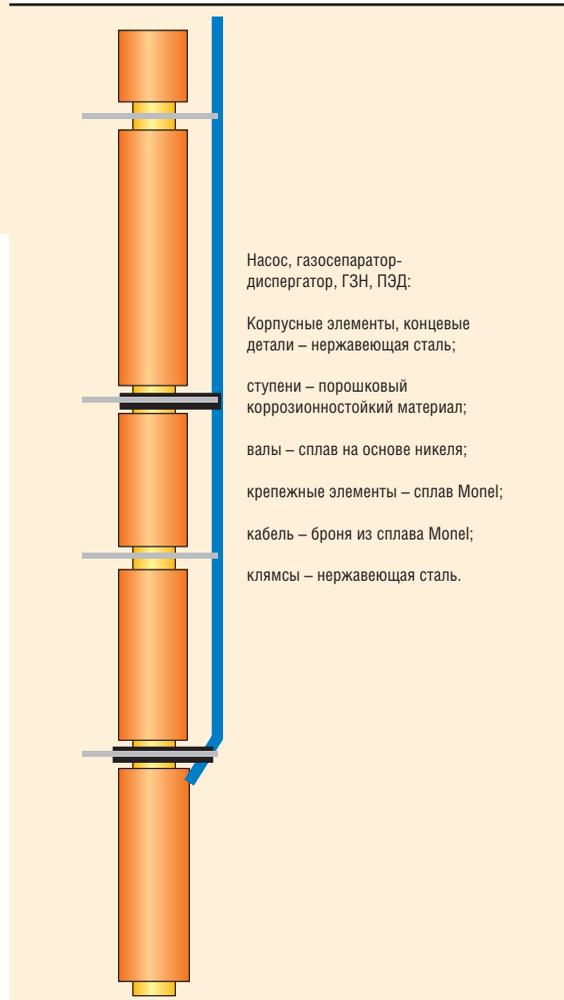
Рис. 2. Итоговая комплектация УЭЦН «Новомет» для работы в условиях повышенного содержания сероводорода, стойкая к СКРН

Ступени насоса выполнены из порошкового материала, прошедшего испытания на соответствие требованиям стандарта NACEMRO 175-01, корпуса всех элементов установки выполнены из нержавеющей стали, также соответствующей указанному стандарту. Все крепежные элементы и валы всех элементов установки выполнены из коррозионностойкого сплава на основе меди и никеля.

Два полученных отказа заставили нас провести дополнительную серьезную работу по исследованию стойкости к СКРН материалов клямс и крепежных соединений совместно с институтом «ПермьНИПИнефть». В результате чего и была создана окончательная комплектация УЭЦН «Новомет» для работы в скважинах с повышенным содержанием сероводорода (рис. 2).

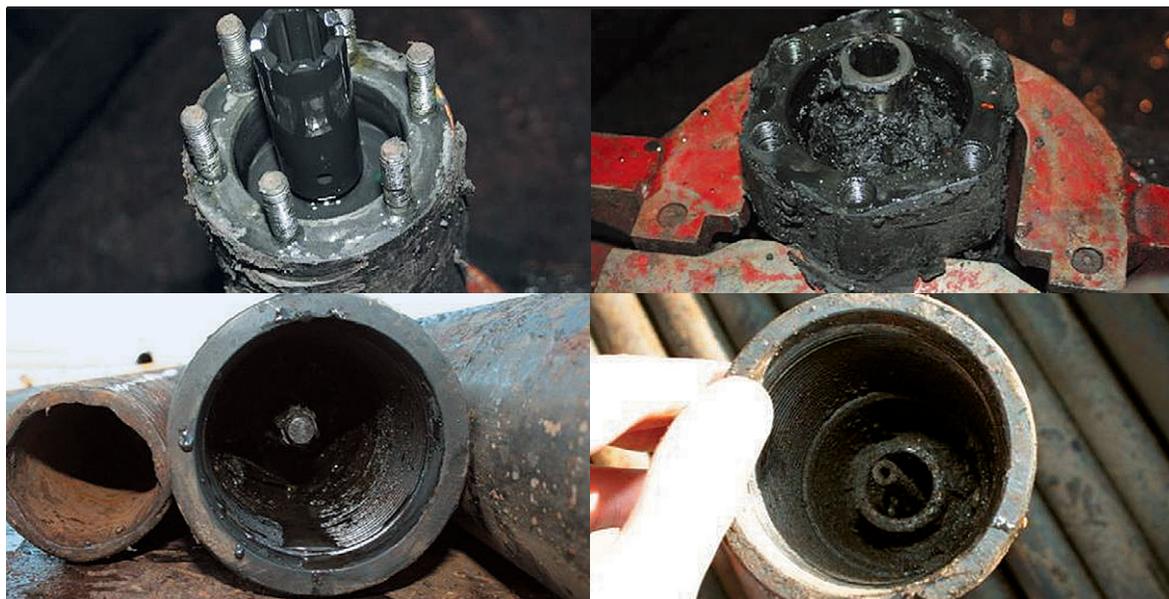
**Рис. 3. Демонтаж УВНН5-25-850/05-003 в новой комплектации**

Успешность эксперимента подтвердилась также и при демонтаже: никаких признаков коррозии корпуса мы не обнаружили (рис. 3). И все крепежные соединения были в полном порядке без каких-либо признаков повреждения.

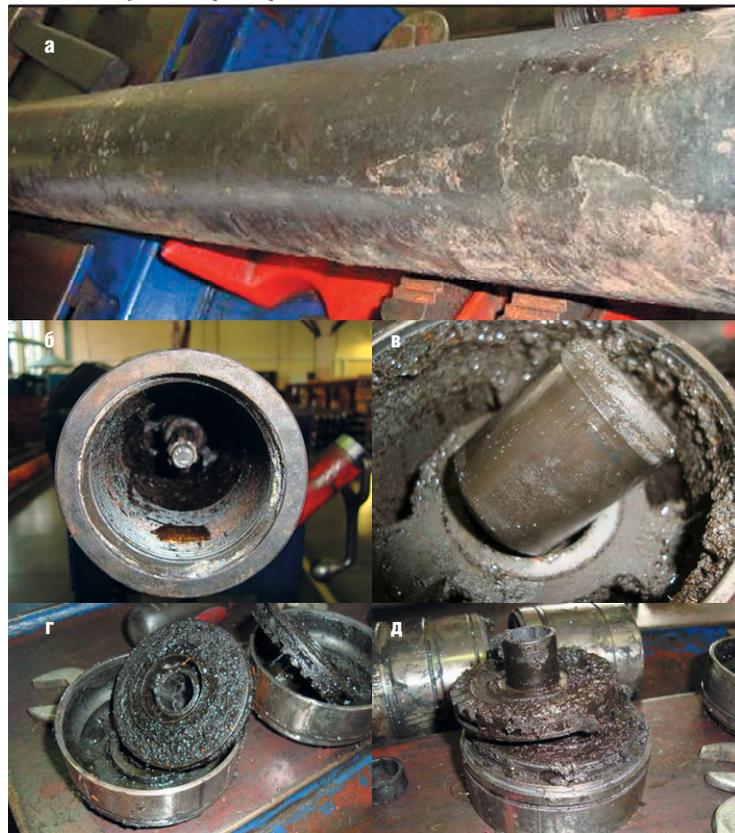
**Рис. 4. Результаты разбора УВНН5-25-850/05-003 в новой комплектации**

Полную работоспособность УЭЦН подтвердил также и разбор установки в условиях ремонтного цеха: на корпусе насоса, концевых деталях не было обнаружено следов коррозионного поражения (рис. 4, а, б); промежуточные подшипники и втулки оставались в норме, без износа (рис. 4, в); рабочие органы были частично забиты мехпримесями, но оставались при этом в норме, без следов коррозии (рис. 4, д);

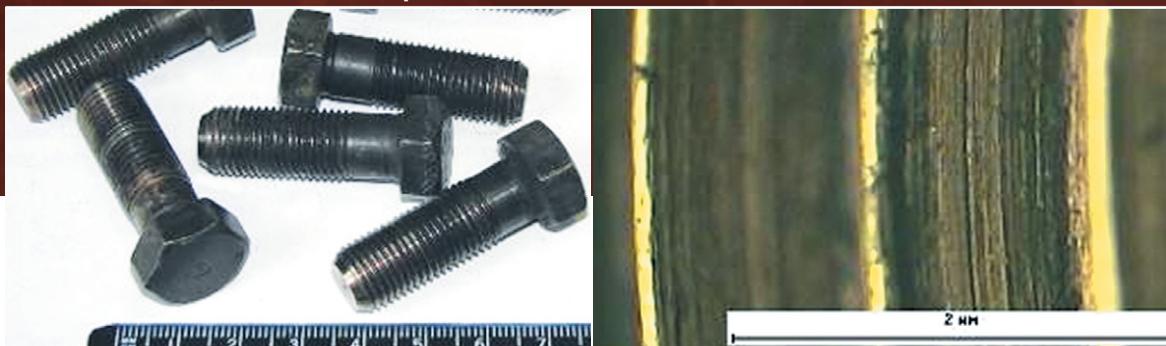
**Рис. 5. Внешний вид и состояние поверхности болтов**

либо прочностных характеристик у данных материалов обнаружено не было, равно как и признаков сульфидного растрескивания деталей установки (рис. 5). Таким образом, результаты исследований подтвердили правильность направления, по которому мы пошли.

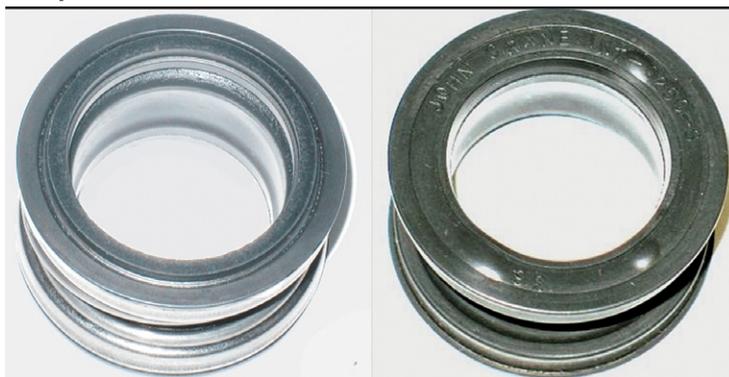
**Рис. 6. Состояние торцевого уплотнения (рабочая и тыльная поверхности)**

Единственным проблемным моментом оказались резинотехнические изделия. По ряду элементов РТИ (не только по торцевым уплотнениям) были выявлены следы декомпрессии, что свидетельствует о недостаточной стойкости этих материалов в данных условиях эксплуатации (рис. 6). В настоящий момент наши усилия по совершенствованию этой конструкции сосредоточены именно в области РТИ.
